CATÀLEG DELS BÉNS PATRIMONIALS DE CAMPOS

TOM III

fitxes 193 a 309

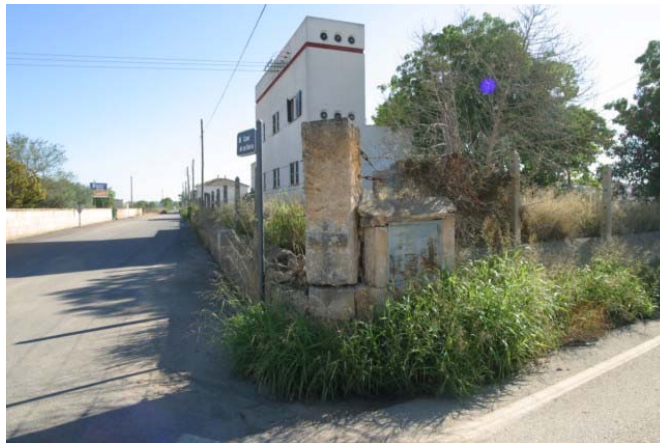
NUM: 193 **DENOMINACIÓ:** Creu del Camí de la Serra

Bloc de pedra de marès col·locat en sentit horitzontal formant part del tancament d'una parcel·la alhora que marcant el cap de cantó entre el Carrer Rambla i el Camí de la Serra. Es tracta d'un relleu d'una creu llatina sense cap inscripció ni cap decoració.

ESTAT DE CONSERVACIÓ: III Quan es conserven íntegres tots els elements estructurals del monumen

CAUSES DE DETERIORAMENT: Erosió
Abandonament

PROTECCIÓ PROPOSADA: Consolidació
